Caracterización de suelos afectados por hidrocarburos en una zona agrícola del distrito Imaza, región Amazonas

Characterization of soils affected by hydrocarbons in an agricultural area of the Imaza district, Amazon region

José Luis Mego Meléndez¹

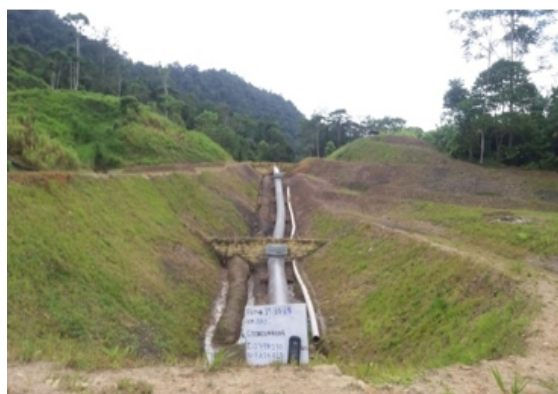
Figura 2

- a. Objetivos del trabajo de investigación
- b. Cuando se trata de contaminación en los suelos y principalmente son ocasionados por hidrocarburos, solo se considera las concentraciones de HTP y COV además si la meta es estudiar solo el área contaminada (Figura 2) (Iturbe, 1998).

Vista panorámica del área en estudio

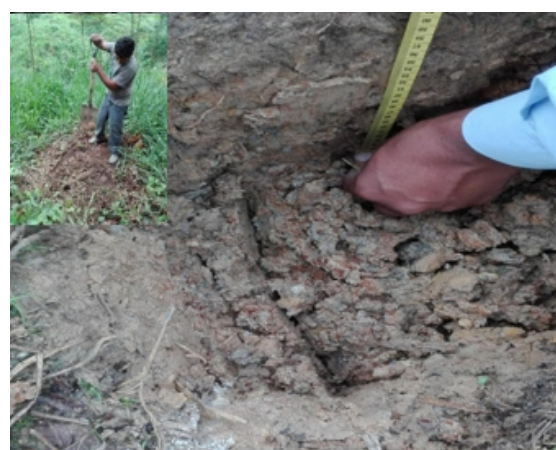
Figura 3

El número mínimo de muestras (compuestas) se desprendió del área de estudio (2.14 hectáreas). Sin embargo, como el objetivo de la investigación fue detectar la presencia de contaminantes en el suelo a través de muestras representativas, con la finalidad de establecer e indicar si el suelo sobrepasa o no los Estándares de Calidad Ambiental de acuerdo a lo establecido en el D.S. N° 011-2017-MINAM, se realizó un muestreo de identificación donde la representación mínimo de puntos de muestreo se determinó según el área de estudio, así como lo establece la guía para el muestreo de suelos del MINAM (2014). El número mínimo de puntos de muestreo según la guía para el muestreo se presenta en la Tabla 3. El número de sub-muestras tomadas fueron 40, diez (10) sub-muestras individuales fueron unidas en una (1) muestra compuesta, llegando a tener cuatro (4) muestras compuestas de HTP, considerando que dos sectores fueron unidos para la toma de muestras (sector 2 y sector 3). La capa de suelo agrícola analizada fue 0 – 30 cm (Figura 7). Es importante resaltar que nuestro número de sub-muestra en total fueron superiores al número total de puntos de muestreos establecidos por la guía para el muestreo de suelos del MINAM (2014).

Calicata para la toma de muestra superficial
